**SUIVI DES INSTALLATIONS SEPTIQUES
INDIVIDUELLES DE LA MUNICIPALITÉ DE
SAINT-ANDRÉ-AVELLIN
ÉTÉ 2014**

L'objectif de ce rapport est de témoigner du suivi des installations septiques qui a été fait par l'agent de l'environnement de l'OBV RPNS en collaboration avec le service d'environnement de la municipalité de St-André-Avellin. Le projet avait pour but d'inspecter visuellement, de caractériser sommairement et de collecter des informations sur les installations septiques individuelles ciblées par la municipalité de St-André-Avellin. Le suivi des installations septiques a été réalisé sur trois semaines comprises dans la période du 2 au 20 juillet 2014.

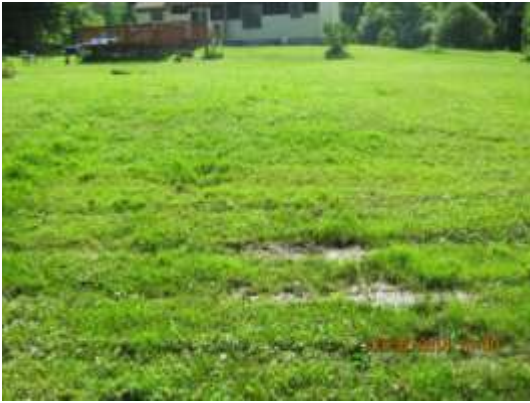
Dans le tableau 2, la colonne absence de dispositif de traitement des eaux usées correspond aux types d'installations suivantes : puisard (7), fosse septique en béton ne possédant pas de champs d'épuration (1) et aucun dispositif (1). La colonne déversement direct des eaux usées dans l'environnement correspond aux résidences dont le dispositif de traitement des eaux usées était absent. Il y a donc un total de 9 résidences qui déversent directement leurs eaux usées dans l'environnement. La présence de résurgence sur le champ d'épuration de certaines installations a été constatée. Il y avait résurgence (figure 3 et 4). La colonne évidence de contamination de l'environnement (eaux superficielles) englobe à la fois les installations septiques qui déversent directement les eaux usées dans l'environnement et celles qui contaminent les eaux superficielles par le biais d'une résurgence, on en dénombre 12 au total.

Figure 3 Résurgence derrière le champ d'épuration

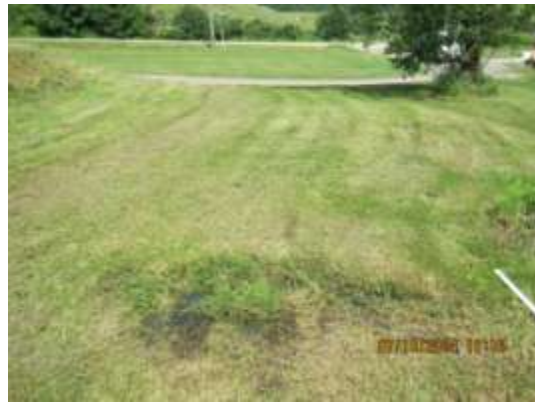
Figure 4 Résurgence sur le champ d'épuration

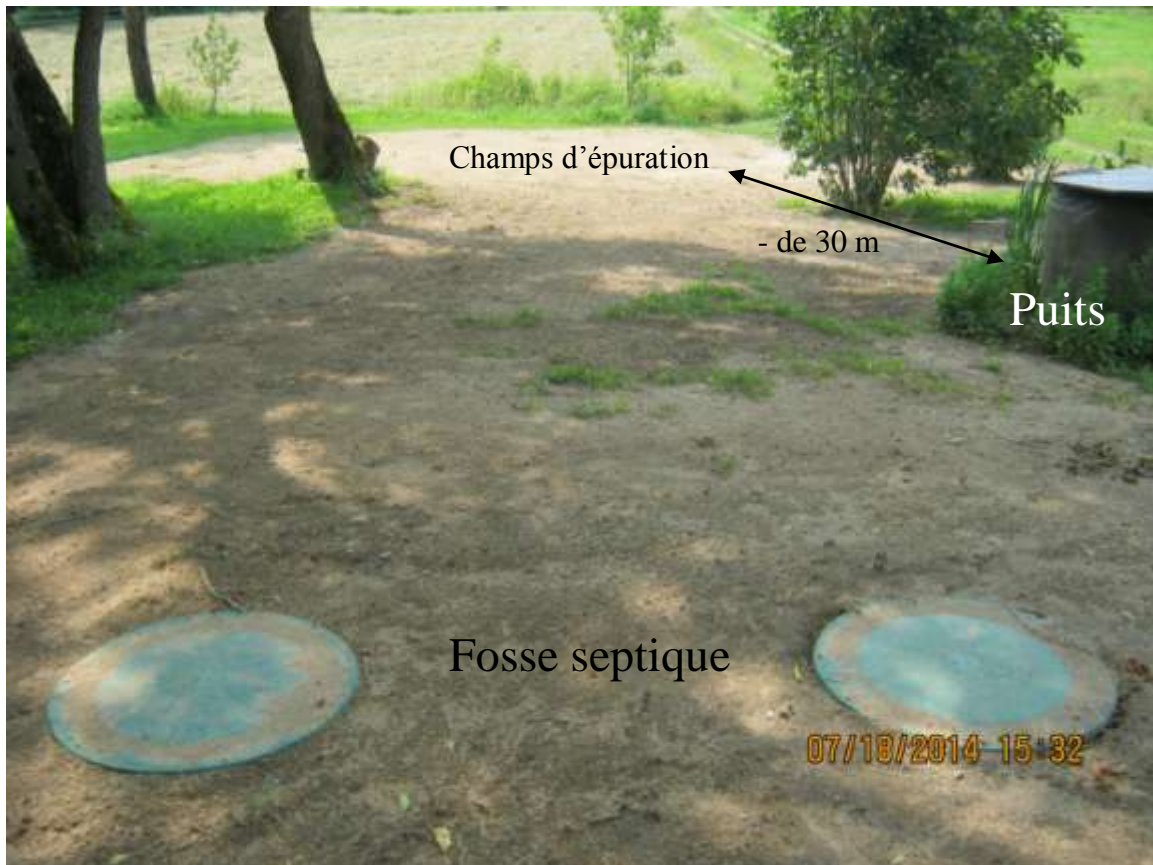
- Des 34 résidences visitées, l'évidence de circulation motorisée a pu être observée sur seulement deux champs d'épuration;
- Aucun système de traitement des eaux usées ne semblait être susceptible d'être submergé;
- L'accessibilité de la fosse septique pour en effectuer la vidange était déficiente pour deux fosses septiques;
- Dans l'ensemble, les dispositifs de traitement des eaux usées qui comprennent une fosse septique et un champ d'épuration sont conformes aux distances requises par rapport aux puits, aux cours d'eau, à la résidence, aux conduites souterraines, aux conduites d'eau et à la limite de propriété;
- Une seule installation ne se conforme pas aux distances requises entre le puits de surface et le champ d'épuration. Le puits se trouve à moins de 30 mètres du champ d'épuration.

Figure 5 : Distance inadéquate entre le puits et l'installation septique
