**SUIVI DES INSTALLATIONS SEPTIQUES
INDIVIDUELLES DE LA MUNICIPALITÉ DE
SAINT-ANDRÉ-AVELLIN
ÉTÉ 2014**

L'objectif de ce rapport est de témoigner du suivi des installations septiques qui a été fait par l'agent de l'environnement de l'OBV RPNS en collaboration avec le service d'environnement de la municipalité de St-André-Avellin. Le projet avait pour but d'inspecter visuellement, de caractériser sommairement et de collecter des informations sur les installations septiques individuelles ciblées par la municipalité de St-André-Avellin. Le suivi des installations septiques a été réalisé sur trois semaines comprises dans la période du 2 au 20 juillet 2014.

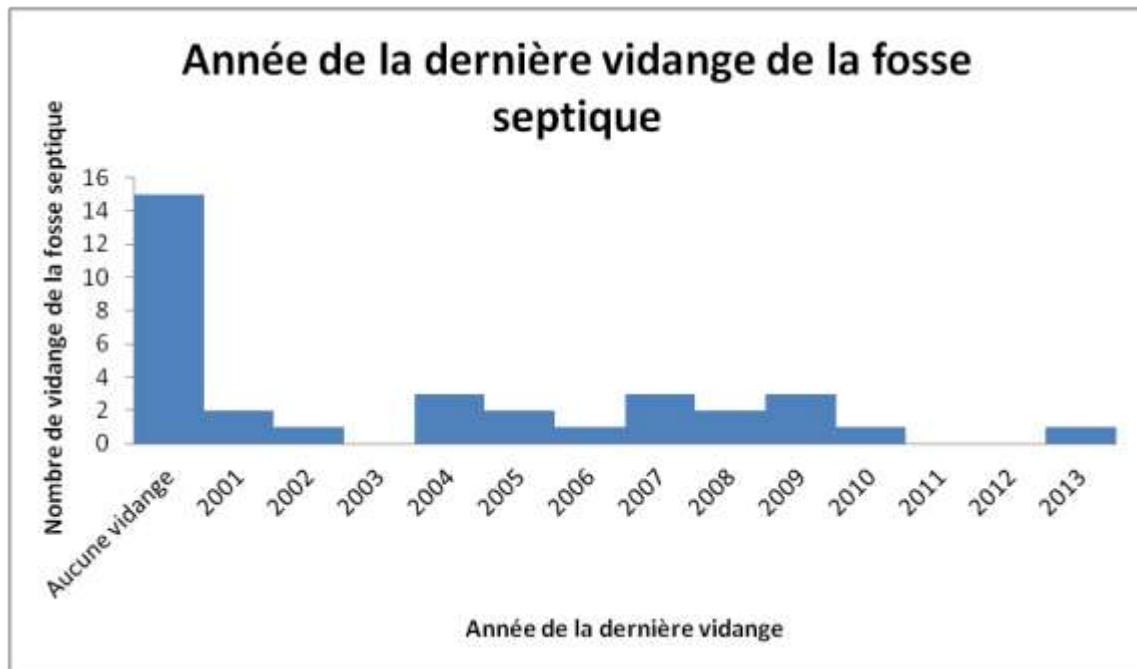
Des 34 résidences visitées, un seul propriétaire avait procédé à la vidange de la fosse septique depuis moins de deux ans (figure 1). Quinze résidences n'avaient jamais été vidangées selon les données transmises à la municipalité par l'entreprise *Épursol*, qui effectue les vidanges des fosses septiques dans la région de la Petite-Nation.

Figure 1 : Année de la dernière vidange de la fosse septique pour chacune des résidences visitées

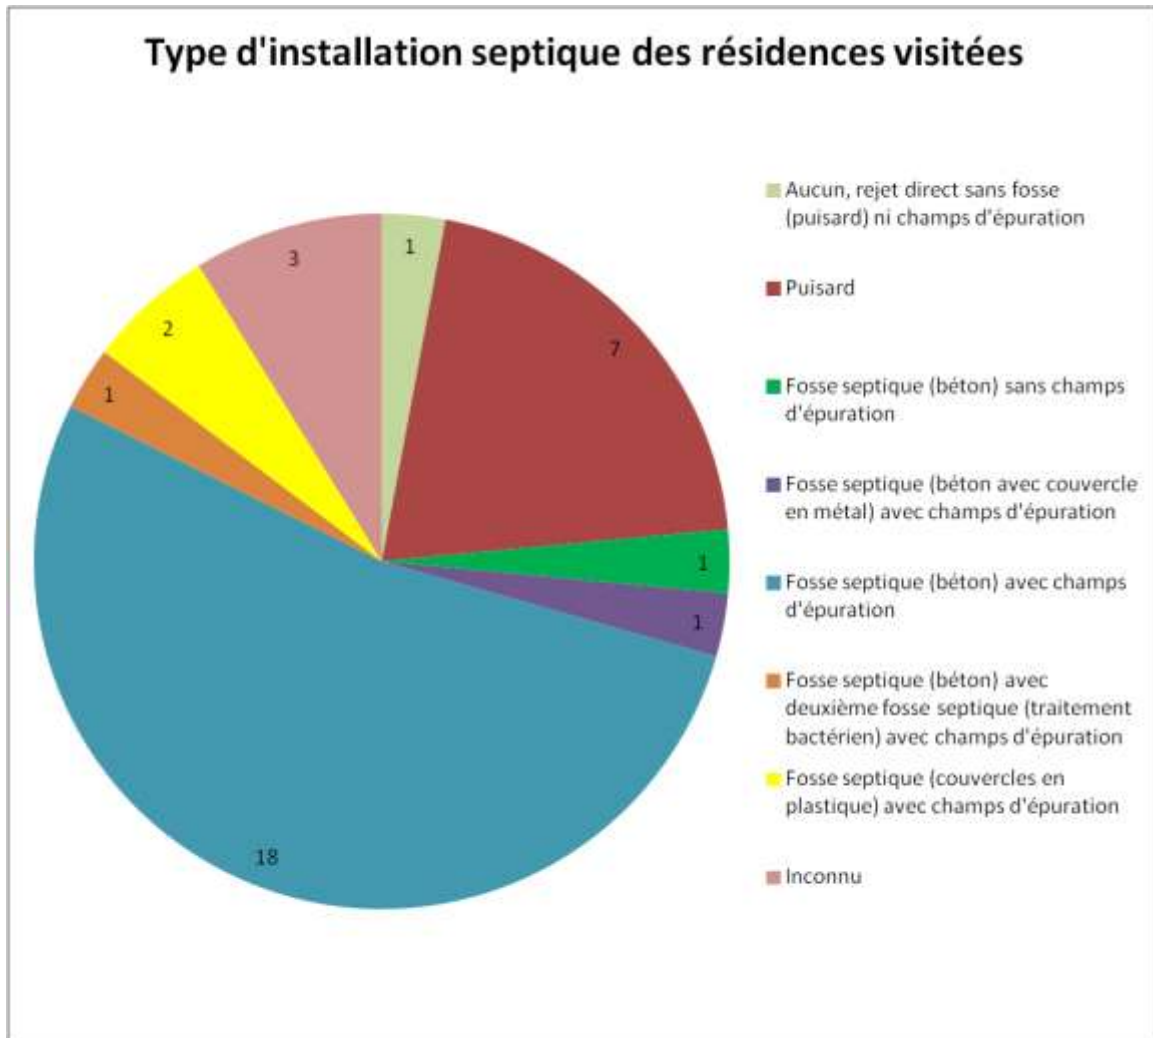
Parmi les résidences visitées, 9 d'entre elles ne possédaient pas de dispositif de traitement des eaux usées muni d'une fosse septique et d'un champ d'épuration. Les installations problématiques étaient constituées : de puisard muni d'une conduite de trop-plein (7), de fosse septique en béton ne possédant pas de champs d'épuration (1), ou encore d'aucun dispositif, mais plutôt d'un simple tuyau rejetant l'ensemble des eaux usées directement dans l'environnement (1) (figure 2).

Figure 2 : Différents types d'installation septique rencontrés durant le projet
